# 宅地の災害耐力カルテ (素案 4)

診断項目	
1	津波被災の診断
2	豪雨による浸水被災の診断
3	宅地にあるブロック塀を診断
4	宅地に入って石垣、擁壁等を診断
5	宅地の履歴、立地、土質と水位等で診断
	(1) 液状化の簡易診断 (2) 宅地の立地場所での土砂災害診断
6	過去の災害被害からの診断

宅地の減災・共生研究会

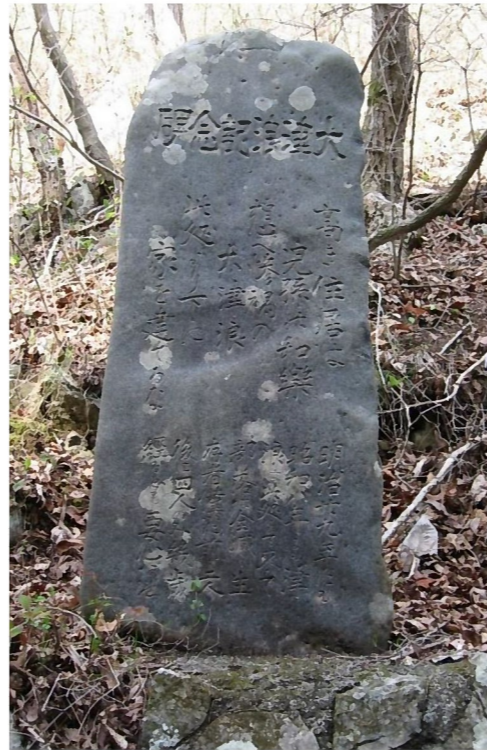
写真 1-1 岩手県宮古市姉吉の津波記念碑

高き住居は  
子孫の和樂  
想え惨禍の  
大津浪  
此処より下  
家を建てるな

明治廿九年にも昭和八年  
にも  
津浪は此処まで来て  
部落は全滅生  
存者僅かに前二人  
後に四人のみ幾歳  
経るも要心のこと

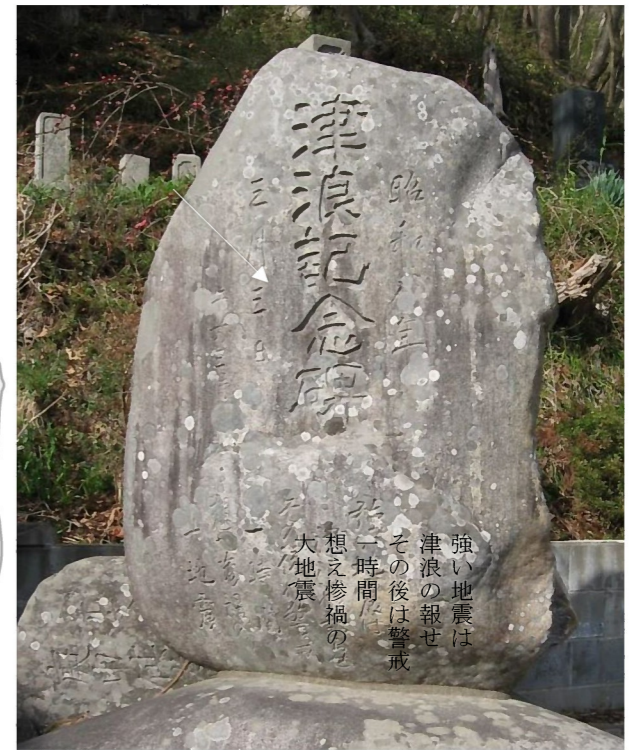
写真 1-2 岩手県宮古市重茂の津波記念碑

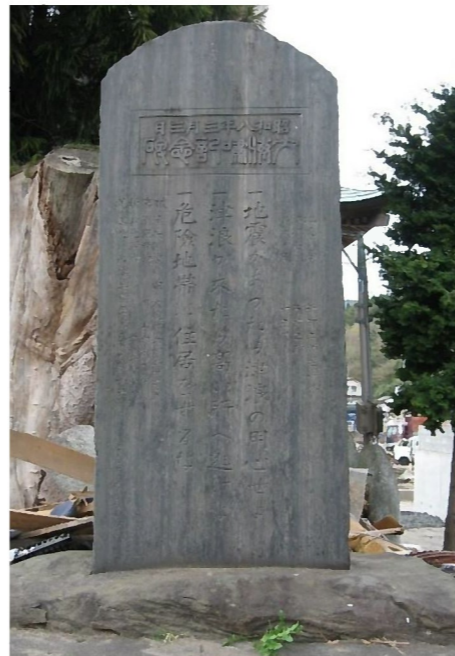
写真 1-3 岩手県大槌町吉里吉里の津波記念碑

— — —  
地 震 が あ っ た ら 津 波 の 用 心 せ よ  
津 波 が 来 た ら 高 い 所 へ 逃 げ よ  
危 険 地 帯 に 住 居 を す る な

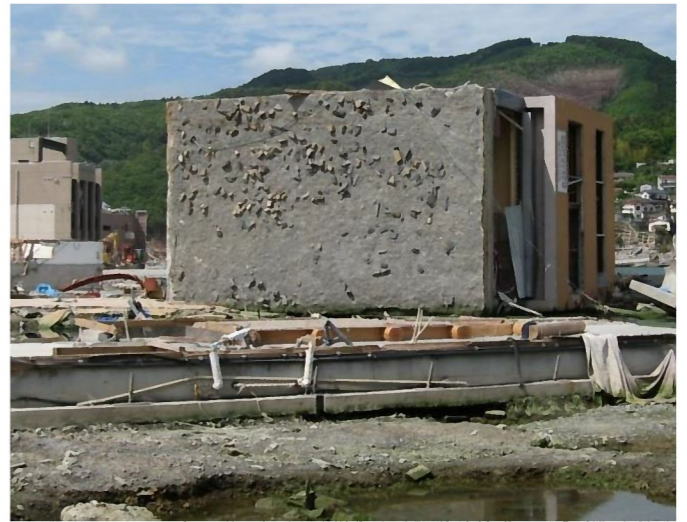
写真 2-1 ベタ基礎 3階建て建物も  
津波の力で横転(女川で撮影)

災害耐力点 ①+②+③の合計点	被災の有無	個人が出来る備え
8	あまり被災しない	不要
2～5	被災する可能性があるが 逃げる時間がある	・頑丈で3階建てぐらいの建物が良い
1点以下	被災する可能性が大きい	・既に住んでいる— <b>覚悟をして住む</b> ・これから新築 —津浪に勝てる建物は無い(写真2) ---津波伝承碑より標高が高い場所に 宅地を求めて住む

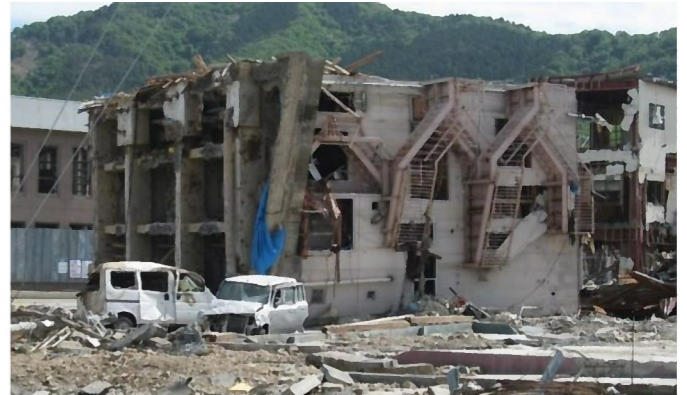
写真 2-2 杭を打っていたが津波の力で10mぐらい浮き上がり、  
流されて横転した3階建て(女川で撮影)

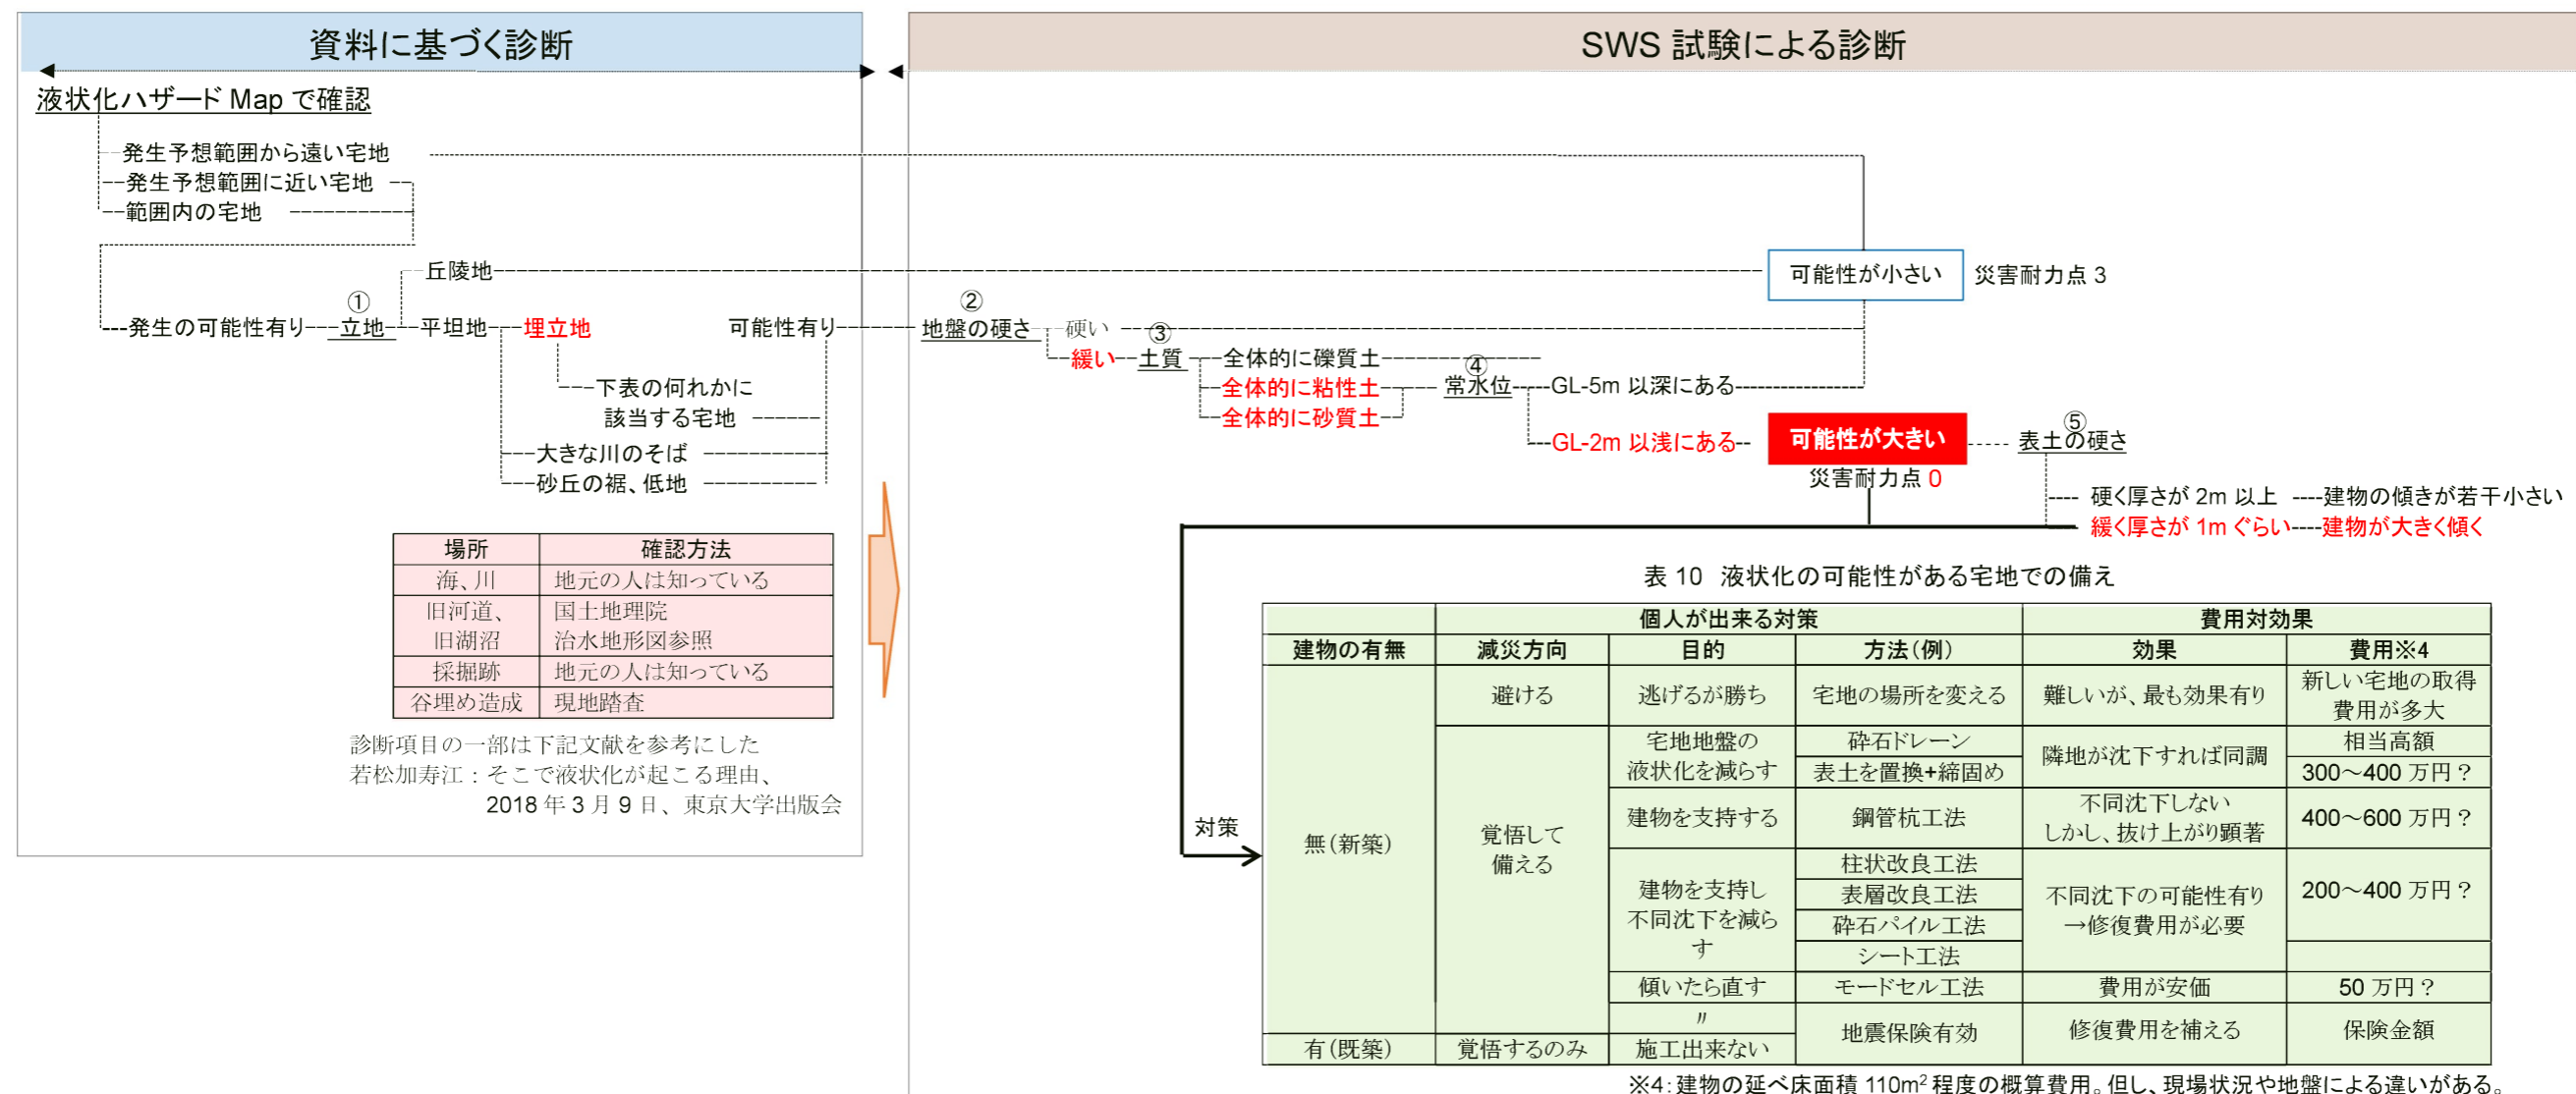
(1) 液状化の簡易診断・・・身近にある資料と SWS 試験結果からの診断

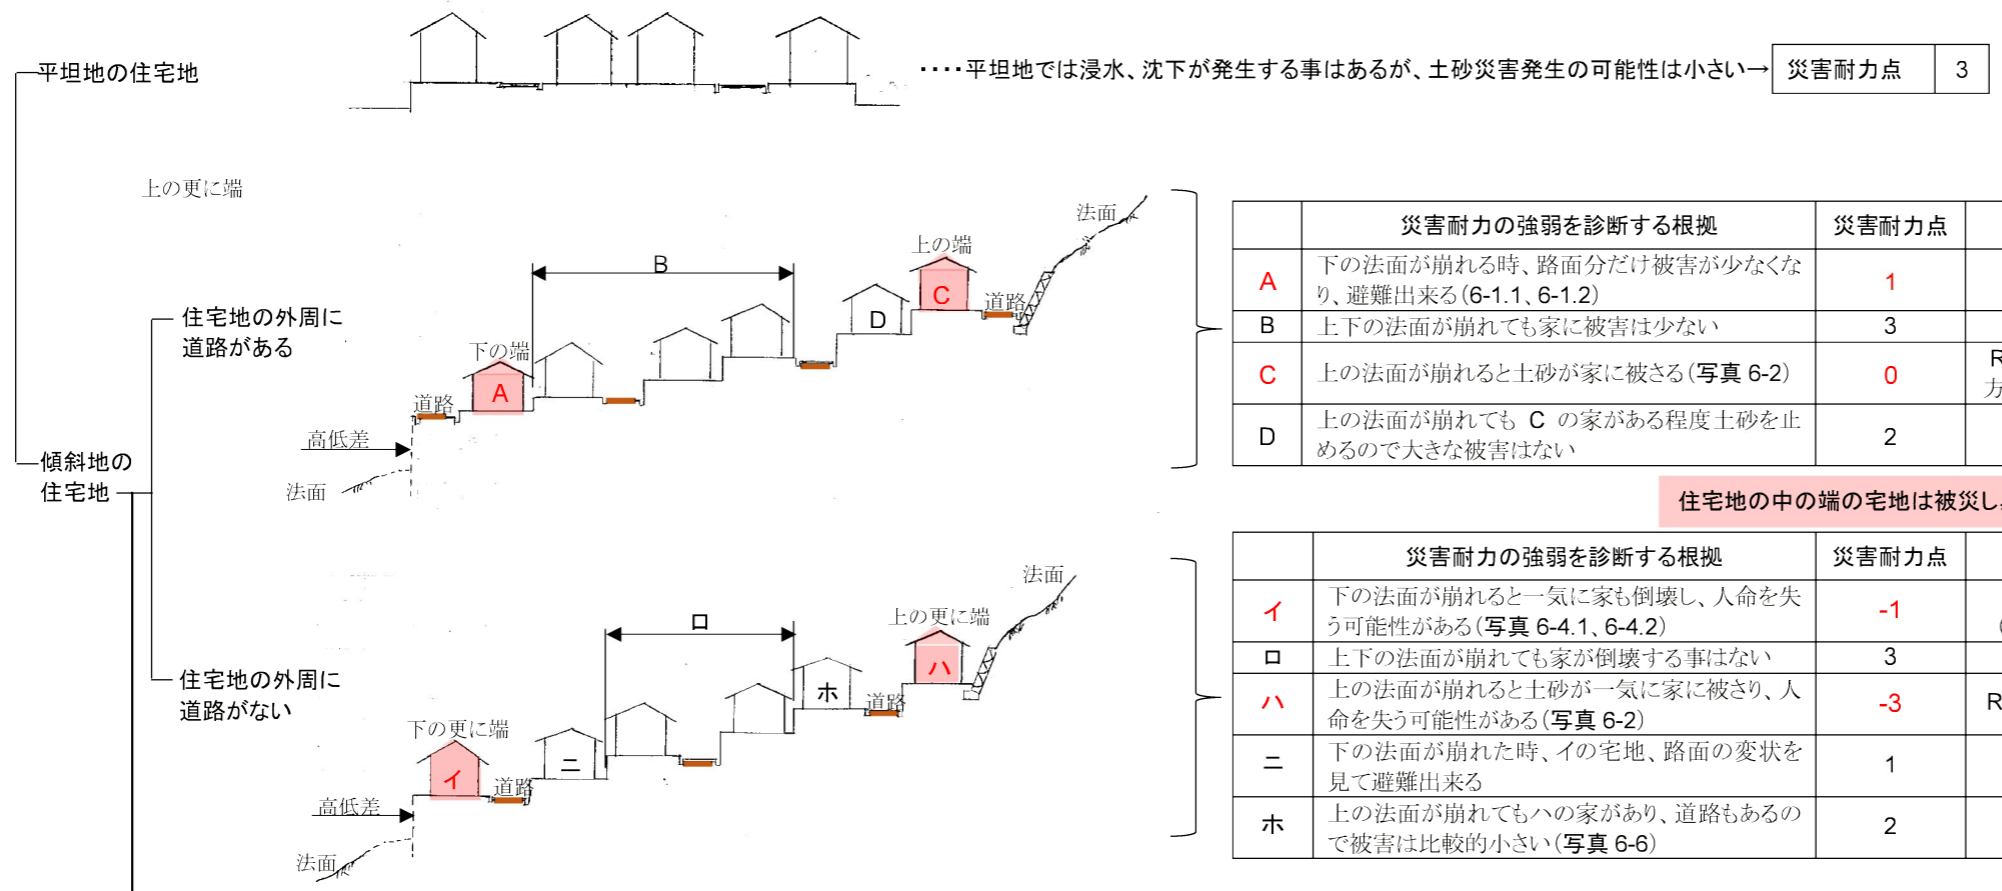
(2) 宅地の立地場所での土砂災害診断(住宅団地、集落等における宅地の立地)・・・長年被災地を見てきた結果から

災害耐力の強弱を診断する根拠	災害耐力点	対策
A	下の法面が崩れる時、路面分だけ被害が少なくなり、避難出来る(6-1.1、6-1.2)	1	杭を施工
B	上下の法面が崩れても家に被害は少ない	3	何もしなくて良い
C	上の法面が崩れると土砂が家に被さる(写真 6-2)	0	RC 造建物ぐらいしか方法はない(写真 6-3)
D	上の法面が崩れても C の家がある程度土砂を止めるので大きな被害はない	2	何もしなくて良い

災害耐力の強弱を診断する根拠	災害耐力点	対策
イ	下の法面が崩れると一気に家も倒壊し、人命を失う可能性がある(写真 6-4.1、6-4.2)	-1	杭を施工(写真 6-5.1、6-5.2)
ロ	上下の法面が崩れても家が倒壊する事はない	3	何もしなくて良い
ハ	上の法面が崩れると土砂が一気に家に被さり、人命を失う可能性がある(写真 6-2)	-3	RC 造建物でも危ない
ニ	下の法面が崩れた時、イの宅地、路面の変状を見て避難出来る	1	杭を施工
ホ	上の法面が崩れてもハの家があり、道路もあるので被害は比較的小さい(写真 6-6)	2	何もしなくて良い
